LA PIGNA DEI MUSEI VATICANI

IL CAPITELLO MARMOREO

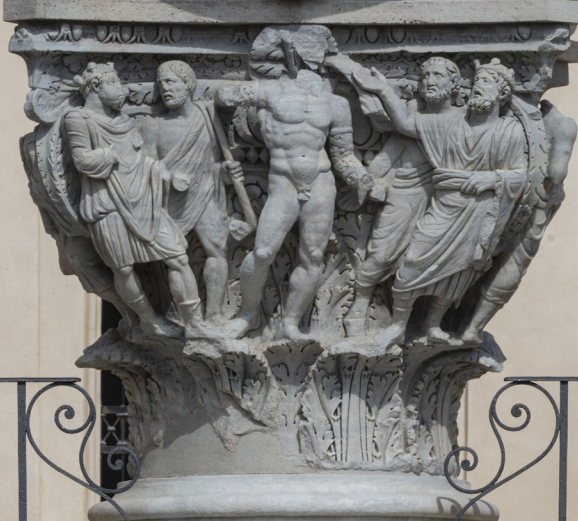
Molti dei materiali utilizzati in passato, a causa del continuo dilavamento da acque meteoriche, hanno provocato un progressivo accumulo di depositi sulla superficie marmorea, in alcuni casi di notevole spessore. È stata infatti rilevata la presenza di concrezioni carbonatiche e silicatiche, strati di diversa natura, anche biologica, particolarmente tenaci, oltre a depositi di particolato atmosferico incoerenti e coerenti, trasformati in croste nere, in corrispondenza di parti meno soggette al dilavamento.

Uno dei fenomeni di degrado più evidenti era la colorazione verde, diffusa soprattutto sugli inserimenti marmorei settecenteschi, dovuta ai prodotti di corrosione del rame depositatisi, per percolamento dalla pigna soprastante, sulla superficie marmorea e in gran parte entrati anche nella stessa matrice del materiale costitutivo originale.

Sulla base dei risultati delle indagini diagnostiche eseguite dal Gabinetto di Ricerche Scientifiche applicate ai Beni Culturali dei Musei Vaticani, e di specifici test preliminari, si è proceduto con la rimozione di concrezioni, croste, strati di varia natura, che per l'alta concentrazione di solfati avrebbero potuto essere causa di ulteriore degrado del materiale costitutivo originale, e che, per la loro colorazione bruna e nera, creavano un effetto assai deturpante da un punto di vista estetico. Sono stati utilizzati mezzi chimici, meccanici e fisici perché, come spesso accade, i risultati migliori si ottengono adottando le diverse metodologie.

Si è quindi proceduto alla rimozione meccanica di stuccature e ricostruzioni a malta che per composizione e morfologia risultavano inadeguate.

Consolidate le zone decoese con ripetute applicazioni di nanocalci in soluzione alcolica, sono state eseguite stuccature e microstuccature di piccole mancanze, scagliature, fratture e fessurazioni.

Sono stati anche ricostruiti a malta gli angoli Nord/Est e Nord/Ovest, modellandone i volumi e individuando la cromia della finitura finale, in modo da evitare eccessivi disturbi alla lettura della superficie originale.

È stato infine applicato un protettivo finale e, in corrispondenza delle alzate del plinto, anche un antigraffiti, al fine di facilitarne la manutenzione in relazione a possibili interventi di pulizia del terrazzo circostante.
